* SAFETY INFORMATION NOTICE *

Betreff: Helicopter External Sling Load Operations, HESLO 1 – 4
Helicopter Human External Cargo, HEC

Betroffener Zeitraum: Kauf/Beschaffung/Inbetriebnahme von 06/2021 bis 08/2022
Betroffene Flugzeuge: alle Helikopter in HESLO 1 – 4 und HEC, wenn
Betroffene Ausrüstungsteile: **HESLO:** Streckenlastelement (P/N: SLE1_x and P/N: SLE2_x; Abb1.a), oder
HEC: Streckenlastelement P/N HEC_SLE_6, alle Grössen, Airbus H135-M (STC 10063978, Abb. 1.b), oder
HEC: Streckenlastelement P/N HEC_SLE_6, alle Grössen, mit COC (Abb. 1.b)
Betroffenes Bauteil: **Drallfänger, Modell SKLI**
Originalhersteller: The Crosby Group/Gunnebo (USA/Schweden)
Original Teilenummer: SKLI-7/8-8, SKLI-10-8, SKLI-13-8, SKLI-16-8, SKLI-18/20-8
Gebietsbeschränkung: keine (weltweit möglich)

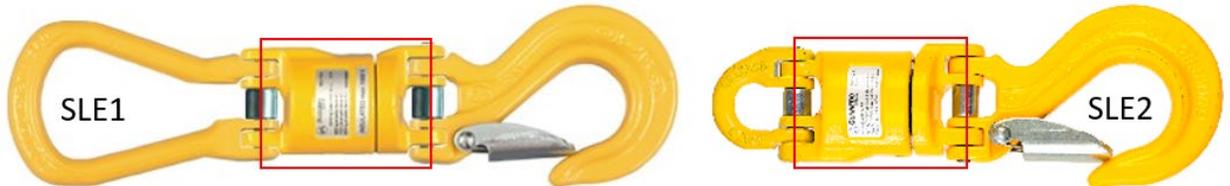
Abb. 1a: Ausrüstungsteil SLE1_x und SLE2_x mit Bauteil SKLI (rot markiert)

Identifizieren Sie die von uns gelieferten SLE1 oder SLE2 und entfernen Sie diese aus dem Flugbetrieb (Sperrlager).

Bitte senden Sie uns das Teil mit dem P/N: SLE1_x oder SLE2_x, für das die oben beschriebenen Kriterien (Lieferung/Inbetriebnahme innerhalb der Frist) gelten, zur Prüfung zu.

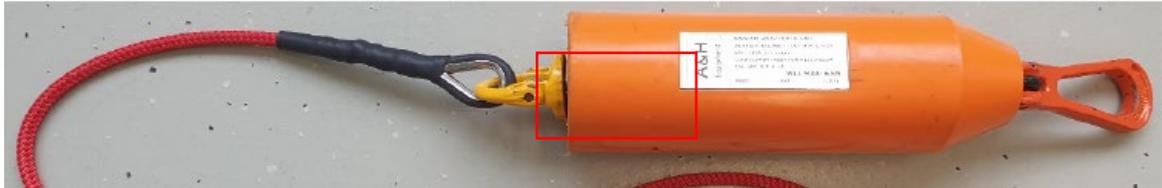
P/N: HEC_SLE_6x, 1 Kunde mit 3 Bauteilen betroffen.

Abb. 1.b: Ausrüstungsteil HEC_SLE_6x mit Bauteil SKLI (rot markiert)

Hinweis: Der Betreiber des HEC_SLE_6x wird von uns direkt instruiert.

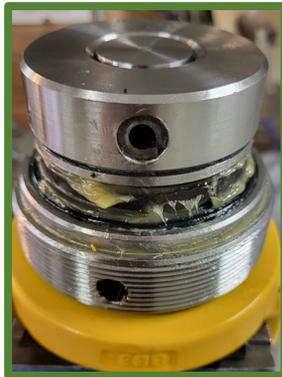
Der Originalhersteller The Crosby Group/Gunnebo Industries berichtet, dass bei einer begrenzten Anzahl von SKLI-Drehgelenken (Abb. 1) möglicherweise ein Sicherungsstift (Abb. 2) fehlt. Das Fehlen dieses Stiftes (Abb. 3) ist von aussen nicht zu erkennen. Das Fehlen des Stiftes kann durch Beobachtung und Manipulation nicht eindeutig festgestellt werden, zum Beispiel indem man den oberen Teil hält und den unteren Teil im Uhrzeigersinn dreht (von oben betrachtet).

Abb. 2: Drehteil mit Stift

Wir öffnen die Teile, überprüfen den Zustand und die Funktionalität. Sollte eine Korrektur nötig sein (Einsetzen des Stiftes) werden Sie informiert. Anschliessend senden wir Ihnen die Teile mit einem Serviceprotokoll inkl. Freigabebescheid zurück.

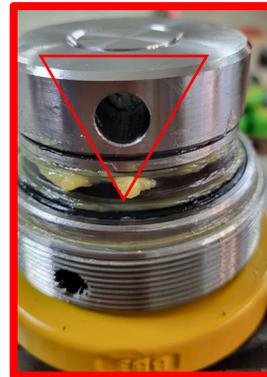
Fehlt dieser Stift, kann sich der untere Teil gegen den Uhrzeigersinn (von unten betrachtet), von rechts nach links, aus dem oberen Teil herausdrehen. Dies zeigt sich zunächst an der stetigen Vergrößerung des Abstands zwischen dem Ober- und dem Unterteil (Abb. 5). Leider kann dies nicht zuverlässig überprüft werden, weil die Schmierung im Innern des Mechanismus den Anker des Unterteils auch ohne Stiftverbindung mitdrehen lässt. Wenn der Unterteil vollständig herausgedreht ist, geht die Last verloren.

Abb. 3: Drehteil ohne Stift

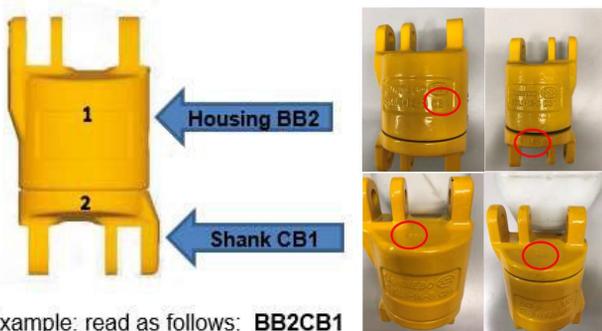
Nachdem The Crosby Group/Gunnebo Industries die Meldung mit bestimmten Lieferungen (Lieferscheine) und bestimmten Chargen verknüpft hatte (Abb. 4), überprüfte AirWork & Heliseilerei GmbH (A&H) diese Lieferungen bei seinen Kunden. Heute ist klar, dass die Angaben zu Chargen und Lieferscheinen nicht korrekt sein können. Es wurde keine der angegebenen Kombinationen der 3-stelligen Prägungen gefunden. Ein Lieferant meldet seinerseits nach der Kontrolle von Dutzenden von SKLI, dass davon ausgegangen werden muss, dass alle SKLI jeder Größe (7/8 - 18/20), die zwischen Juni 2021 und August 2022 geliefert wurden, betroffen sein könnten.

Abb. 4: Identifikation und Codierung

Example: read as follows: **BB2CB1**

Identifizieren Sie jeden zusätzlichen SKLI in Ihrem Unternehmen, auf den die oben beschriebenen Kriterien (Lieferung/Inbetriebnahme im Zeitraum) zutreffen, und entfernen Sie diese aus dem Flugbetrieb (Sperrlager).

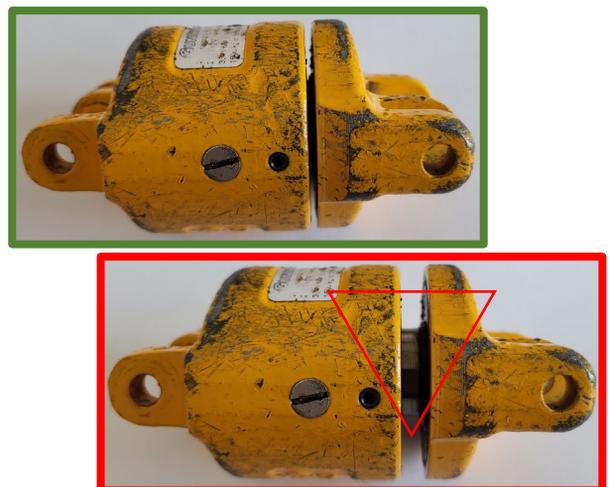
Personen- und/oder Sachschäden am Boden und der Last bis hin zu tödlichen Verletzungen und/oder Totalschäden sind möglich. Der Verlust der Last mit kurzen oder langen Leinen von AirWork & Heliseilerei GmbH (A&H) führt zu keinem oder geringem Hochfliegen der Leine. Durch das plötzliche Fehlen der Last kann die Leine bei hohen Geschwindigkeiten nach oben schwingen, was auch den Helikopter und seine Besatzung gefährden kann.

Abb. 5: Abstand zwischen Ober- und Unterteil
